# Metropolis News / Törnberichte 2025

### 1.1 Arbeitswoche im Januar

24.1. -28.1.25

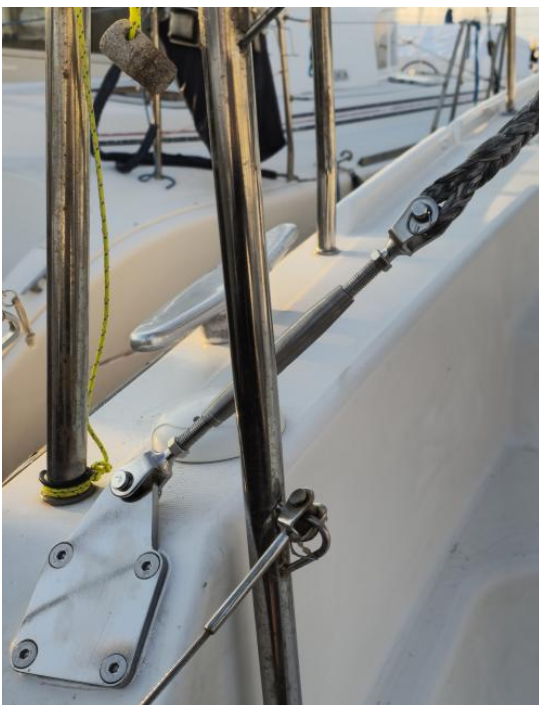
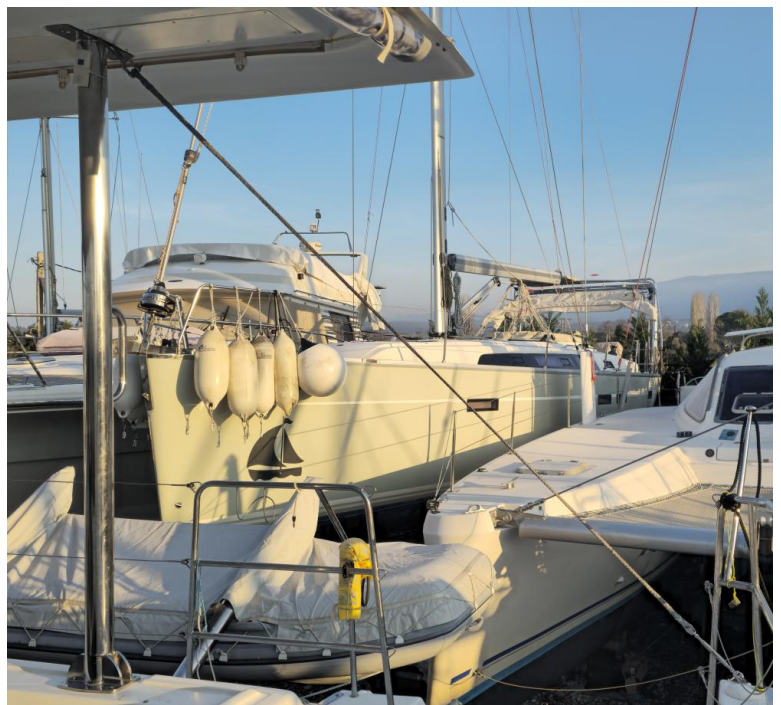
### 1.1.2 Bimini Dach Abspannung

Um zu verhindern, dass die Schweißnähte am Fuß der Säulen wieder reißen, verwirklichten wir die Idee, das Bimini Dach seitlich mit Wanten abzuspinnen. Das Großsegel ist ja auf dem freistehenden Dach befestigt und sorgt beim Segeln für eine starke Zugbelastung und Hebelwirkung auf die Befestigungssäulen. Mit den Wanten sollen ein Teil der Kräfte abgeleitet und die Säulen entlastet werden.

Um die Wanten am Rumpf zu befestigen hat Christoph Augplatten (mit Gegenplatte) angefertigt, an denen beidseitig die Wantenspanner montiert werden. Damit werden vom Dach kommende 10mm Dyneema Leinen gespannt. Sie haben weniger Dehnung als Drahtseile.

Die Abspannung stört kaum und kann fest montiert bleiben.

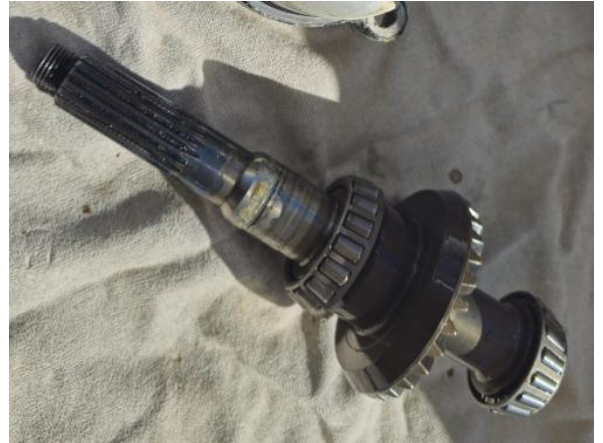
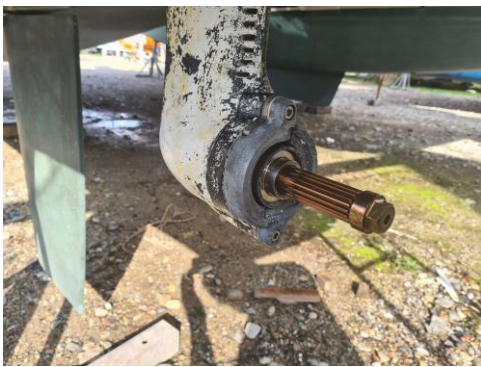
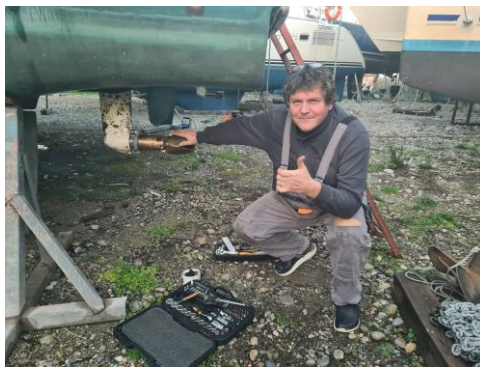
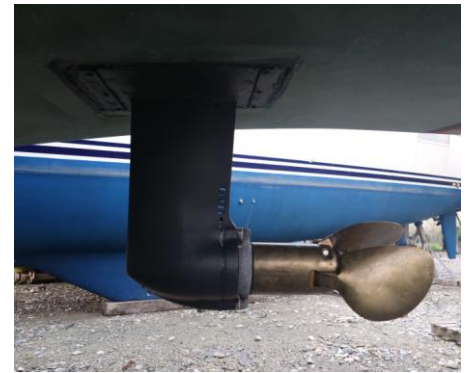
### 1.1.3 Propeller Antriebe

- An den Antrieben (Saildrives) gab es 2 Probleme:  
An der Bb-Seite war die Antriebswelle etwas verbogen. Die Unwucht sorgte für leichte Vibrationen und musste ausgetauscht werden. Dazu mussten die Lager und das Zahnrad erwärmt und abgezogen werden und auf die neue Welle montiert werden. Das ging nur im Vorfeld zu Hause in Christophs Werkstatt.
- Im Getriebeöl hatte sich Wasser eingelagert. Das kommt für gewöhnlich durch verschlissene Wellendichtringe oder Einschliffe auf der Welle durch diese. Die Dichtringe mussten ersetzt und durch eine Distanzscheibe etwas versetzt werden.

Christoph hatte zu Hause dafür schon alles vorbereitet. Sodass nur noch alles wieder eingebaut werden musste.

Alle Propeller-Teile wurden zuvor mit Zitronensäure entkalkt.

Abschließend wurde das Saildrivegehäuse mit Antifouling beschichtet.

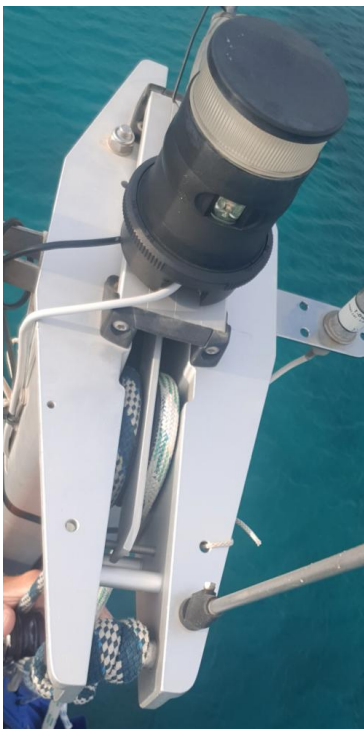
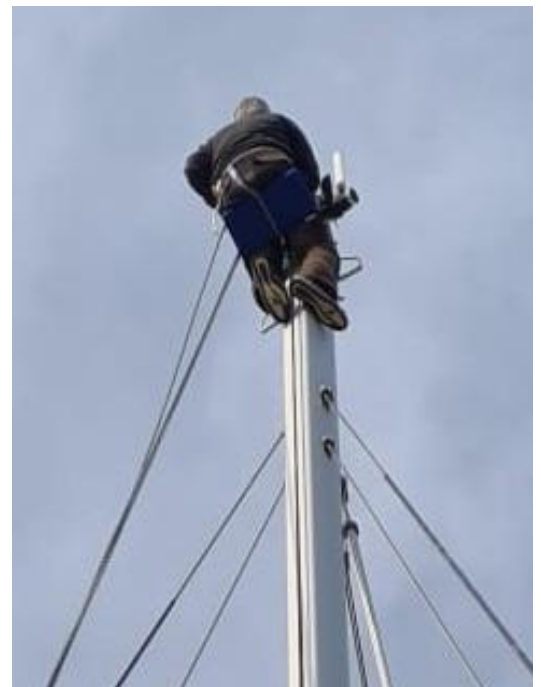
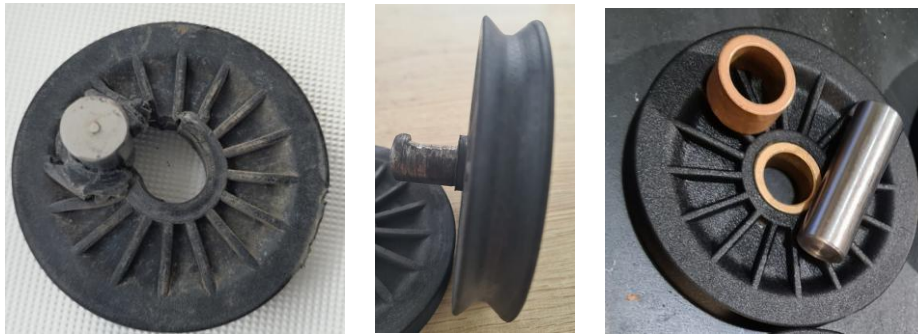
### 1.1.4 Fallrollen im Masttop

Die 4 Fallrollen und -Wellen im Masttop waren stark verschlissen und mussten ausgetauscht werden. Da die Originalteile von Seldén scheinbar den Belastungen nicht gewachsen sind, hat Christoph die Gleitlagerbuchsen aus Kunststoff gegen selbstschmierende Metallbuchsen ausgetauscht. Die neuen Lagerwellen hat er aus Material mit gehärteter Oberfläche gedreht.

Mehrfach musste ich mit dem Bootsmannstuhl hochgezogen werden, um alles wieder zu montieren.
